Chuva forte pode acelerar afundamento de bairros em Maceió

Por Letras Ambientais

criado em: 07/12/2023 | atualizado em: 14/12/2023 08h25

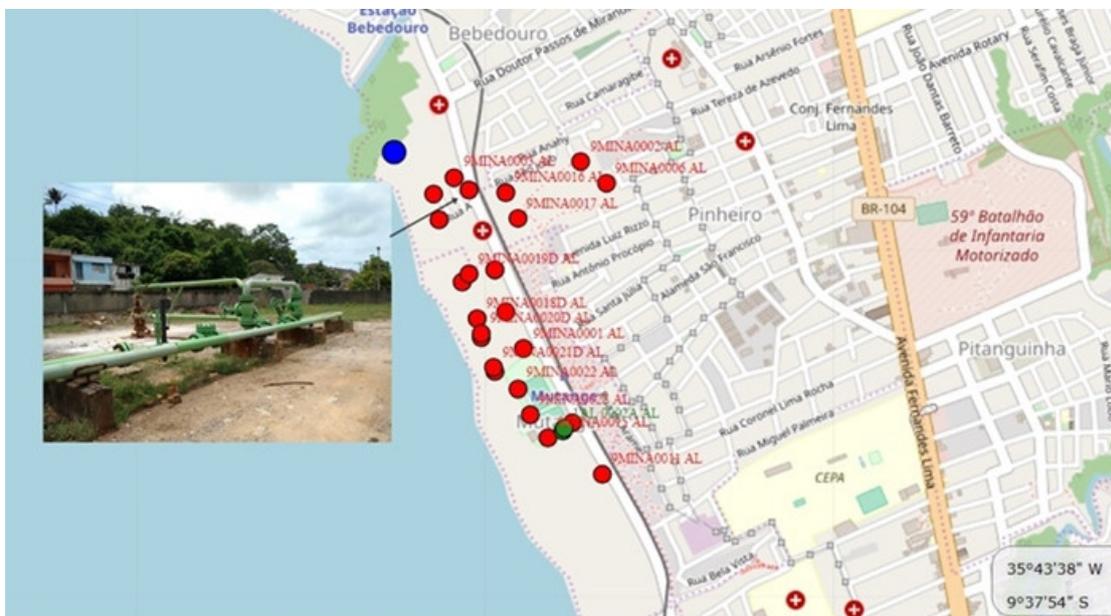
Mina de salgema da Braskem, na escarpa do bairro Mutange.

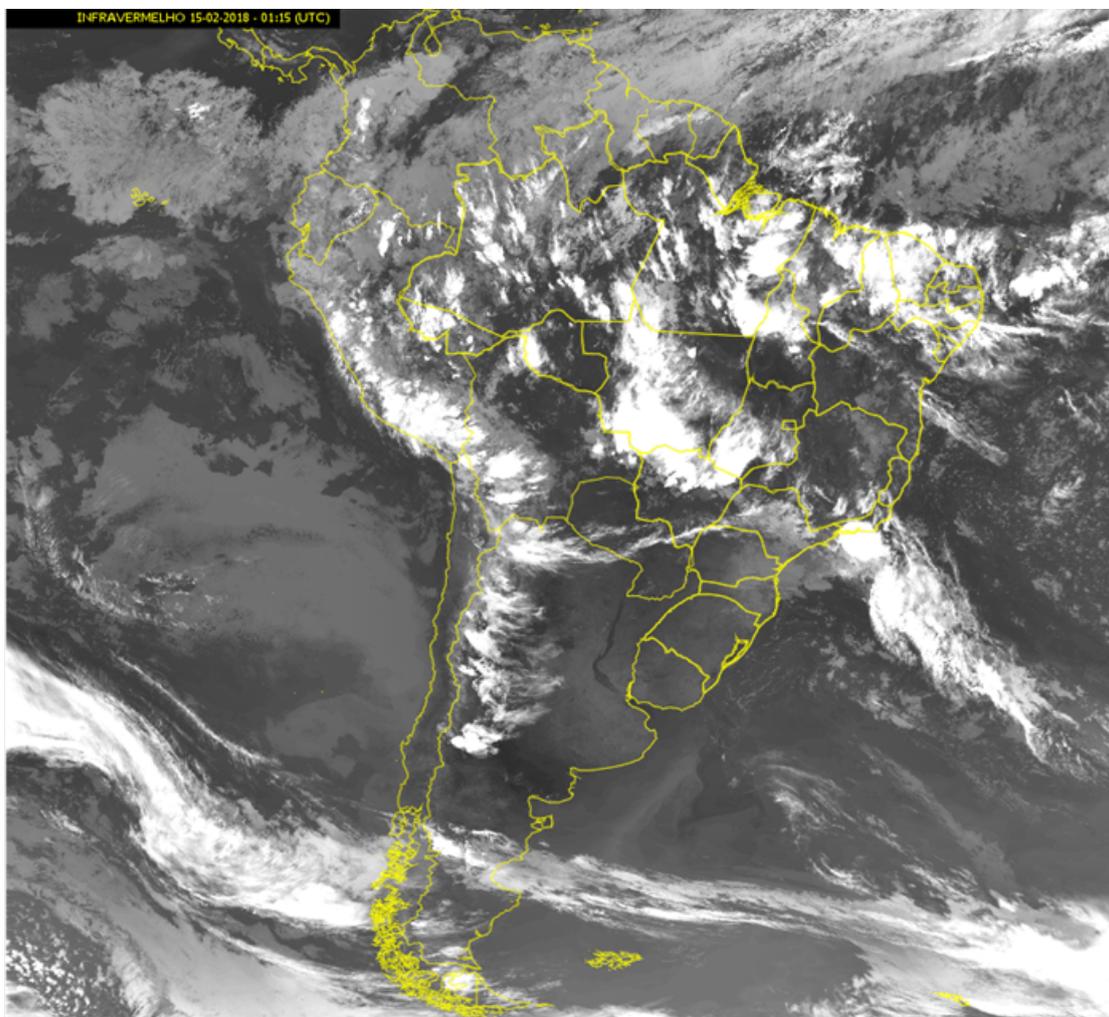
Imagem do GOES mostra nuvens sobre Maceió, na noite do dia 14/02/2018. Fonte: Lapis.

As imagens do satélite GOES-16, fornecidas pelo Laboratório Lapis, mostram as **chuvas intensas sobre a cidade de Maceió**, na noite do dia 14 (imagem de satélite acima) e na madrugada do dia 15 de fevereiro de 2018 (imagem abaixo).

Em 2018, havia um vazio de estações meteorológicas instaladas em Maceió, de modo que não se sabe exatamente o volume de chuva que caiu. Mas pelas imagens do satélite GOES-16, **é possível identificar a grande quantidade de nuvens** causadoras de chuva que se precipitaram sobre Maceió.

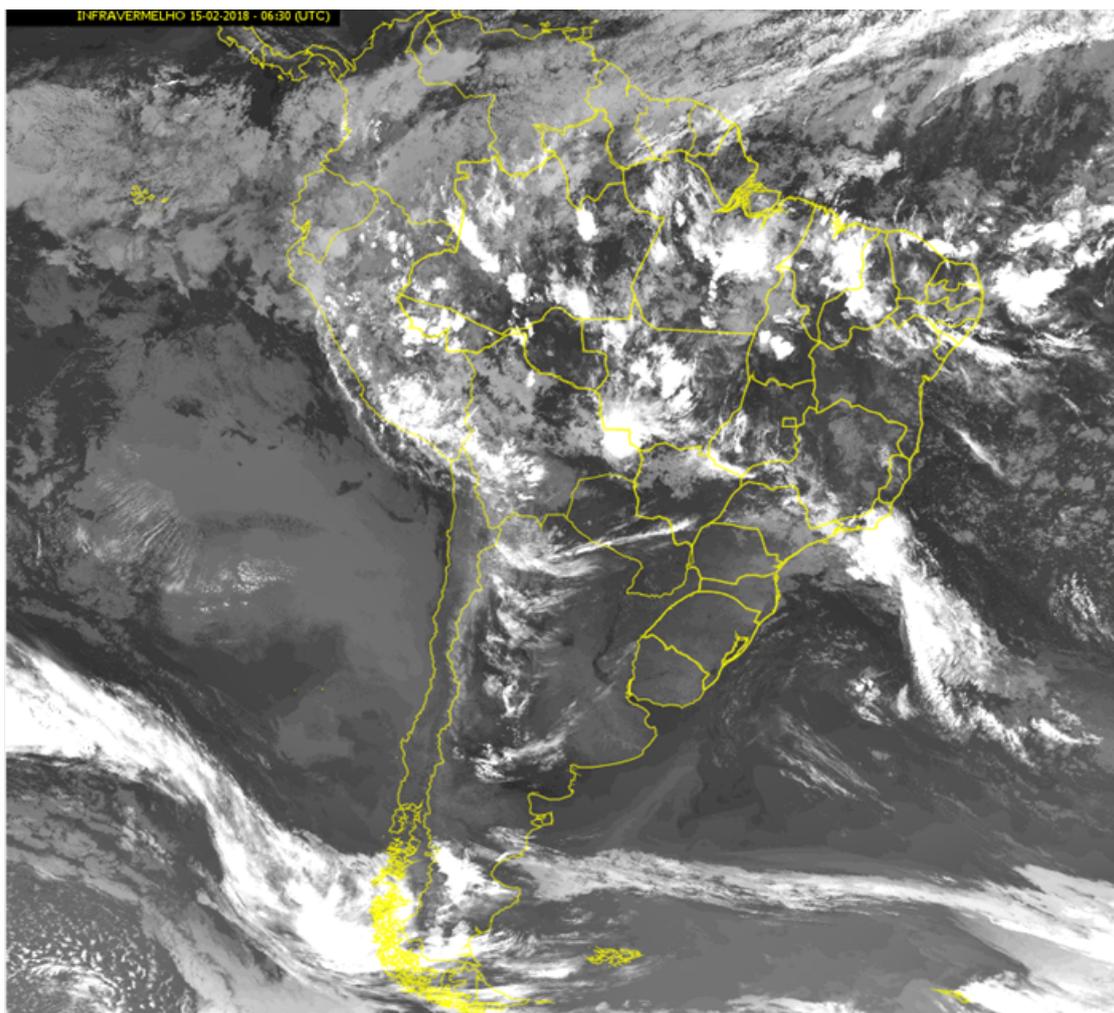
Imagem do GOES mostra nuvens sobre Maceió, na madrugada do dia 15/02/2018.

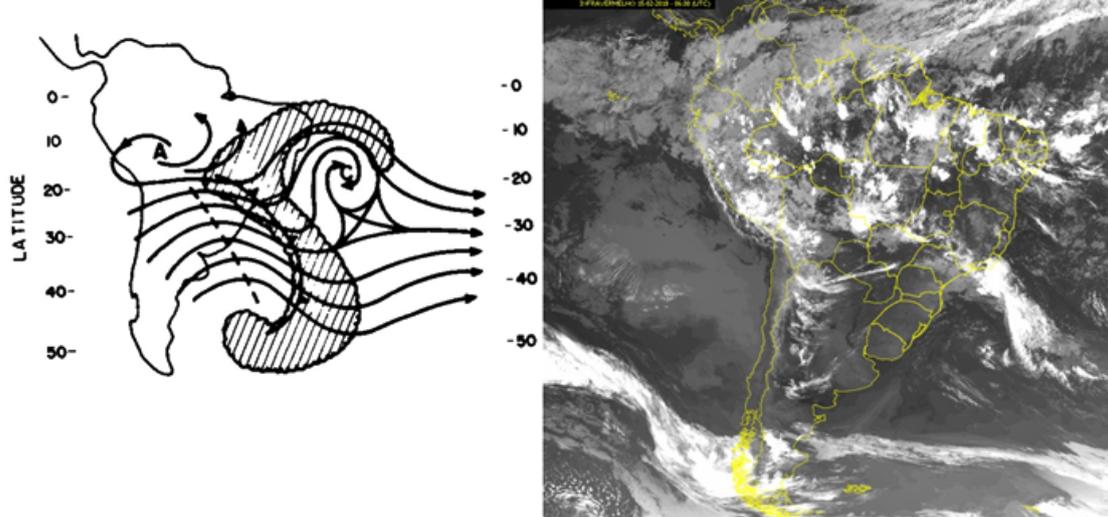
Nuvens altas e médias de um VCAN. Adaptado de Kousky e Gan (1981).

Em altos e médios níveis da atmosfera, frequentemente vemos esses padrões de nuvens associadas a um VCAN, **conectando-se com as nuvens de um ciclone extratropical** e de um sistema frontal, para produzir a forma de um "S". Em alguns casos, nuvens de chuva (convectivas) no oeste do VCAN podem interagir com a circulação advinda da Alta da Bolívia. Você

pode observar essa situação na ilustração acima.

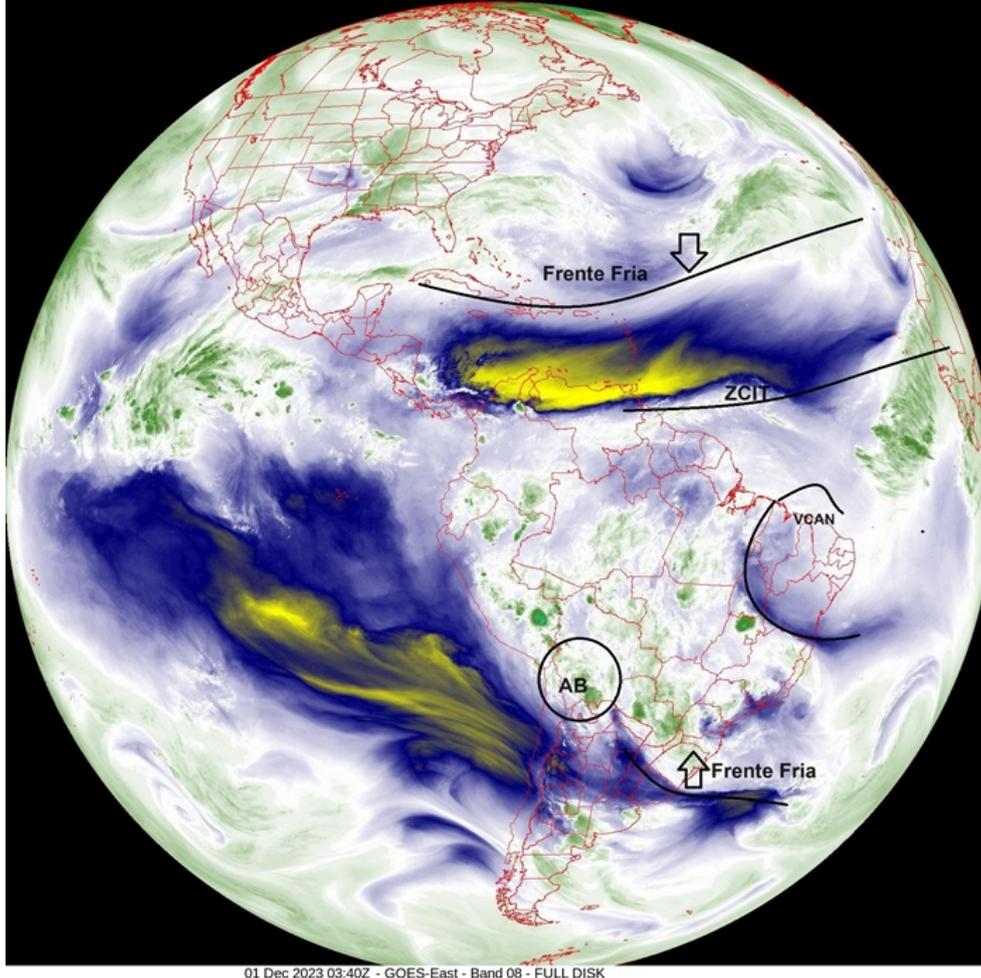
Esta semana, um [VCAN](#) esteve posicionado sobre o interior do Nordeste, embora as **suas bordas tenham permanecido sobre o oceano**, onde a chuva foi mais intensa. Veja abaixo na imagem do satélite GOES-16:

Imagem de satélite mostra VCAN sobre o Nordeste no início de dezembro. Fonte:

Lapis.

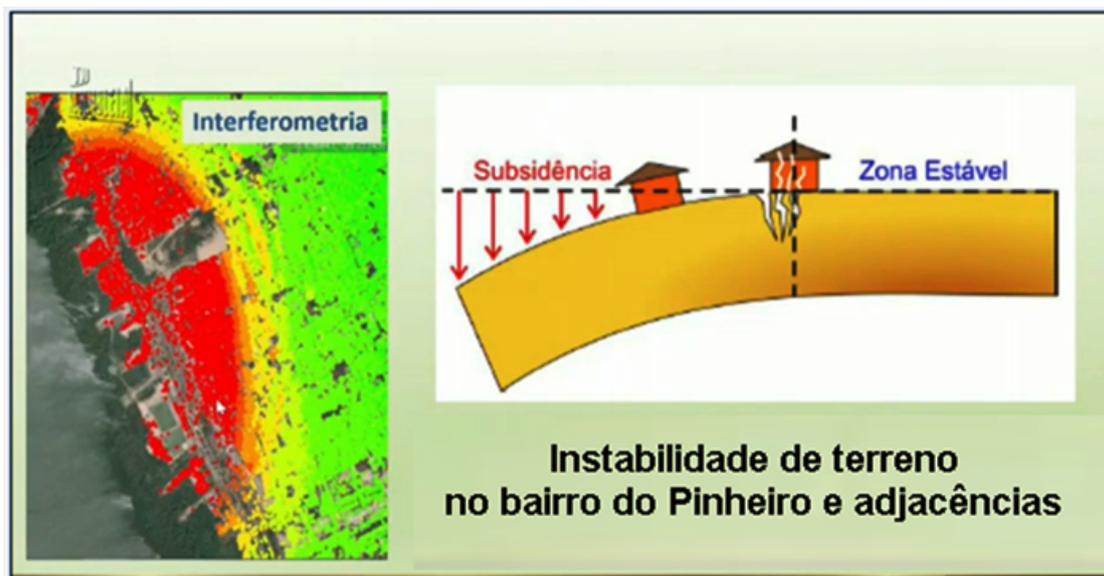
Estudos de interferometria feito em bairros de Maceió. Fonte: CPRM.

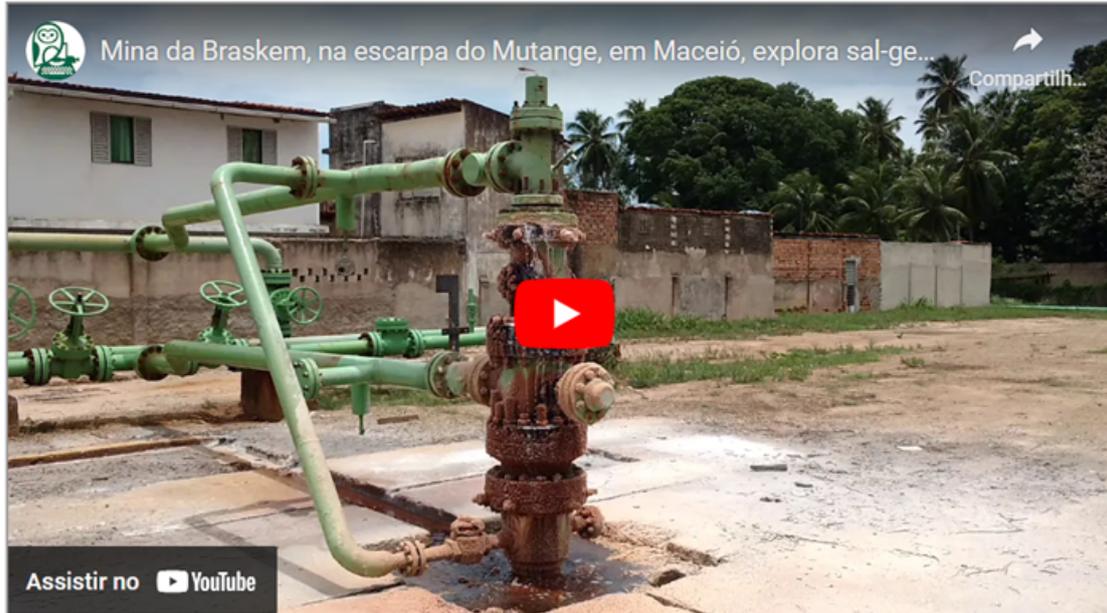
Entenda o desastre geológico causado pela Braskem em Maceió

A mineração em Maceió ocorre desde a década de 1970, com a Salgema Indústrias Químicas S/A, atual empresa petroquímica Braskem. O minério é utilizado na fabricação de soda cáustica e PVC. Os [riscos inerentes à atividade de mineração](#) provocaram um dos maiores impactos ambientais urbanos no Brasil.

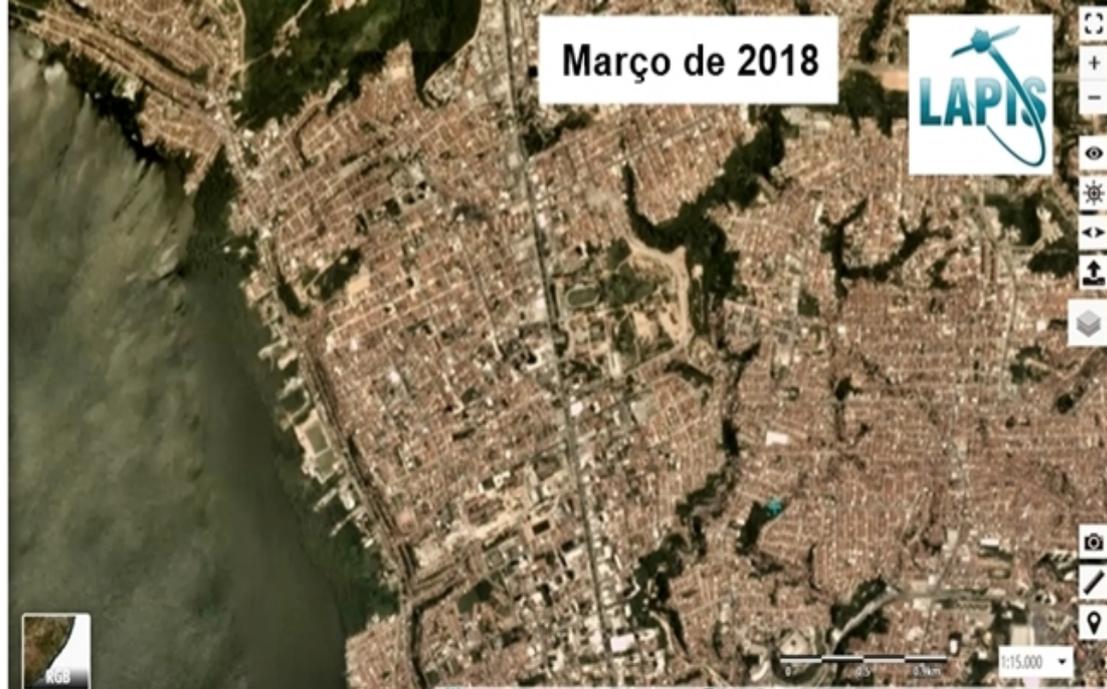
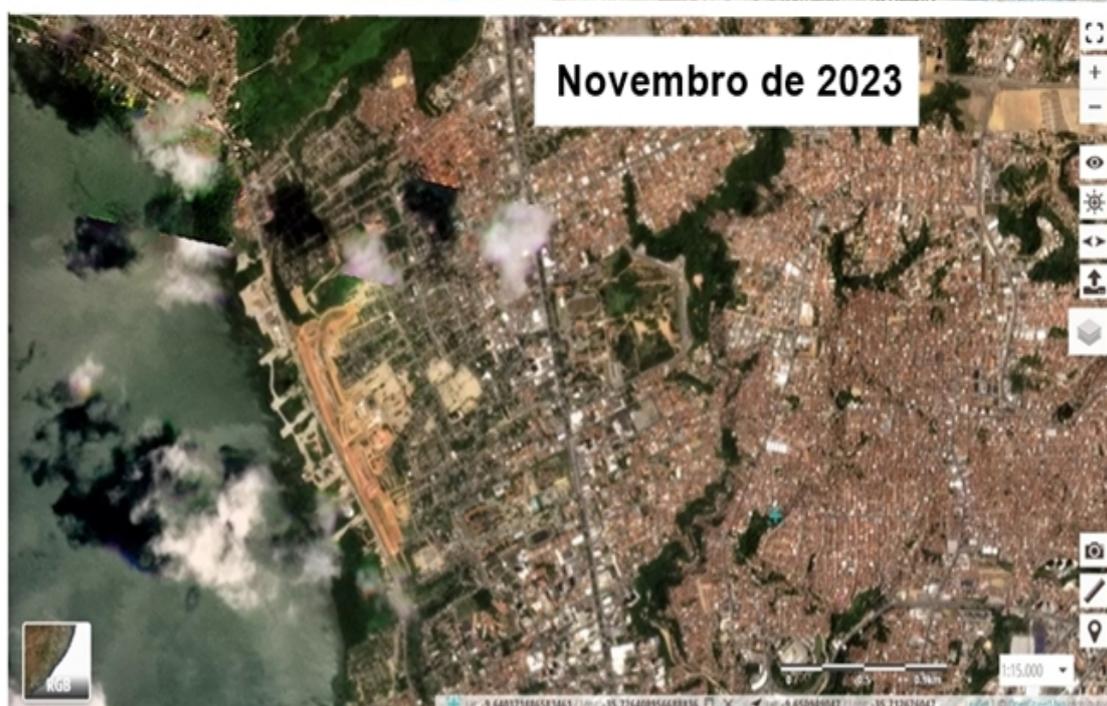
Imagens de satélite mostram antes e depois da área onde mina da Braskem desabou

As imagens de satélites do Planet, processadas pelo Laboratório Lapis, mostram a atual situação do solo no bairro Mutange, em Maceió. Veja como estava o solo em março de 2018 – **quando surgiram os primeiros sinais do desastre geológico**, provocado pela mineração da Braskem –, e em novembro de 2023, após as demolições dos imóveis.

Os impactos do desastre não estão visíveis apenas no subsolo, mas podem ser vistos na superfície, a partir do Espaço. Pelo histórico de imagens de satélite, **as demolições dos imóveis começaram a aparecer em agosto de 2022**. Observe que áreas de moradias e vegetação foram convertidas em solo exposto, causando ainda mais impactos sobre o solo antropizado e instável. A mina no 18 se rompeu no entorno dessa área urbana convertida em solo exposto, às margens da lagoa Mundaú.

Além do desastre geológico ser dinâmico e ainda está em andamento, parte dos **imóveis desocupados nos bairros afetados** foram demolidos pela Braskem. Veja nas imagens acima o antes e depois dos impactos no local.
