Que fenômeno ameaça engolir o bairro do Pinheiro, em Maceió?

Por Letras Ambientais

Bairros de Maceió ameaçados de afundar por mineração em área urbana

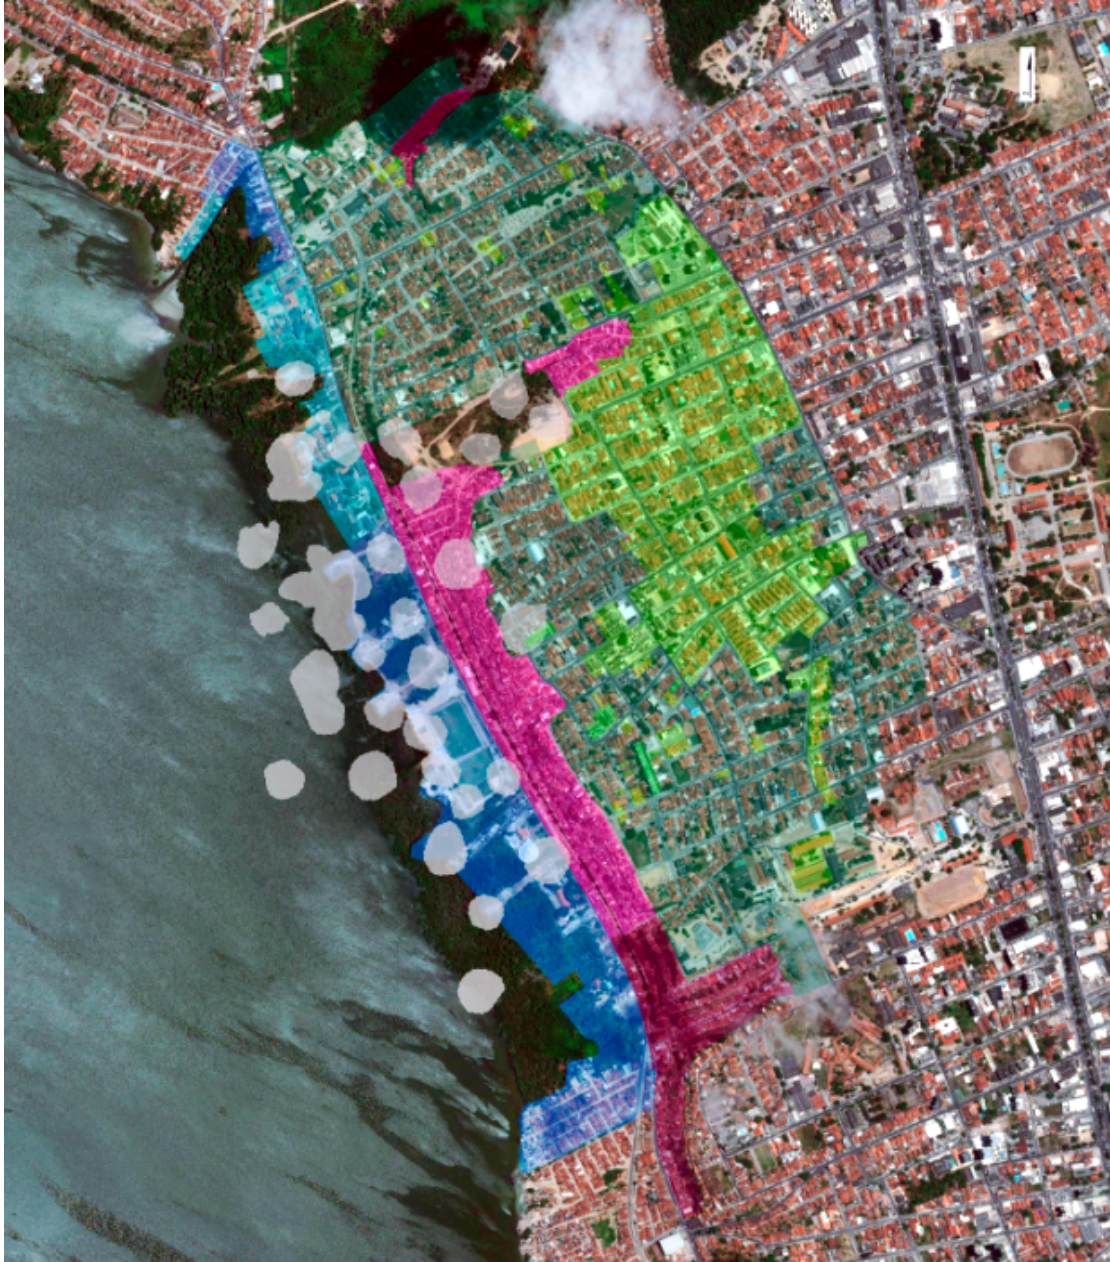
Novo mapa de risco indica áreas para evacuação nos bairros do Pinheiro e Mutange

Mapa de risco baseado no laudo técnico da CPRM. Fonte: Defesa Civil.

O mapa de riscos foi inicialmente divulgado pela Defesa Civil, no dia 07 de junho de 2019, **indicando as áreas que deveriam ser evacuadas, de imediato**, nos bairros do Pinheiro e Mutange, em função do perigo de subsidência.

O mapa também **delimitou os setores dos bairros**, incluindo do Bebedouro, onde a população poderá continuar morando, sendo necessário o monitoramento das áreas de risco. A análise do mapa de riscos consta mais adiante, neste post.

O Mapa de Setorização de Danos e de Linhas de Ações Prioritárias, foi elaborado pela Defesa Civil nacional e municipal, com apoio da CPRM.

Abrange áreas dos bairros Pinheiro, Mutange e Bebedouro. **O novo mapa foi dividido em setores, conforme características estruturais e gravidade dos danos observados**. Também aponta as linhas de ações prioritárias para cada área e de atenção à população afetada.

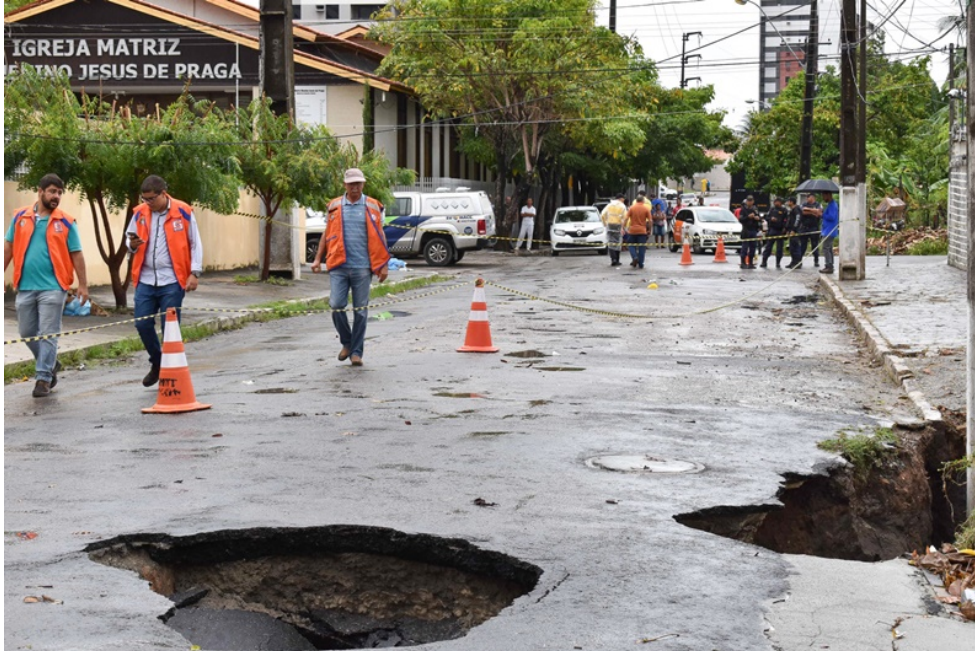
Crateras abertas nas ruas do bairro do Pinheiro.

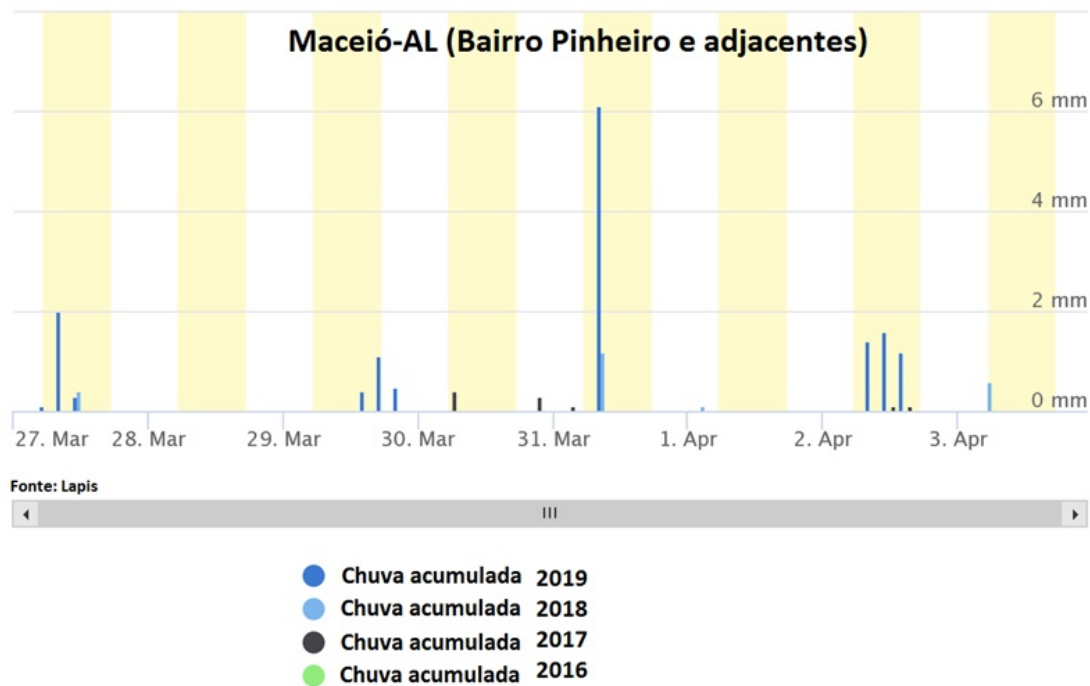
Como parte do monitoramento das condições meteorológicas do bairro do Pinheiro e das áreas adjacentes, o Lapis divulgou um gráfico comparativo do volume de chuvas acumulado no período de março a abril, nos últimos quatro anos. É possível observar que, em 2019, tem chovido mais nesse intervalo do que nos últimos anos, embora se trate de um volume reduzido de chuvas, característico da pré-estação.

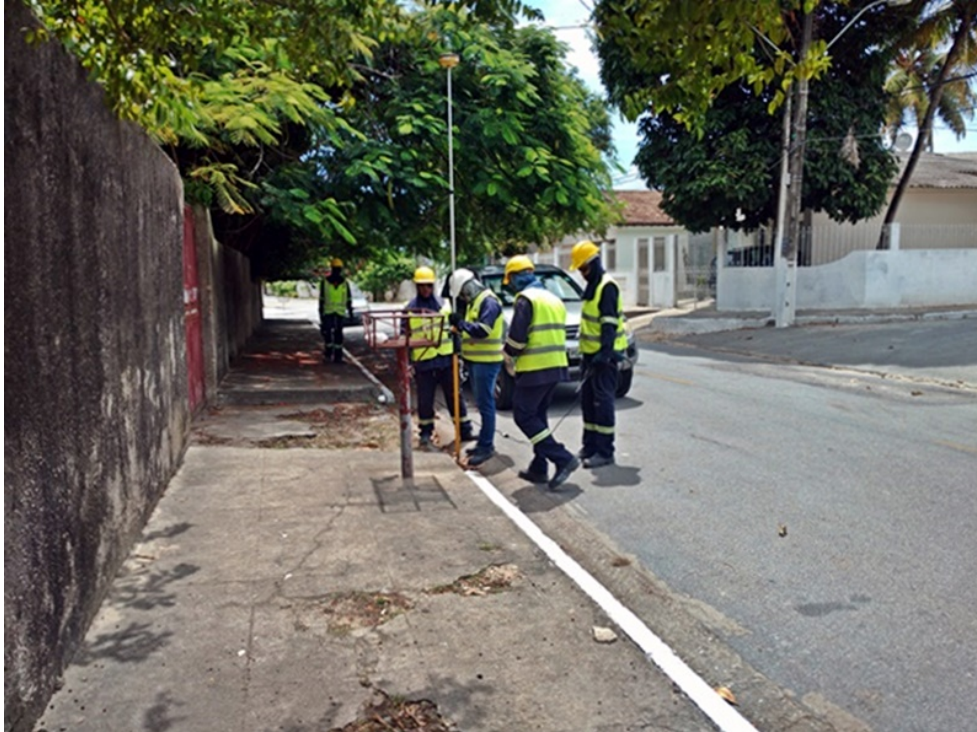
Estudos topográficos e de solos no bairro Gruta de Lurdes, vizinho ao Pinheiro.
